## ガスコード、ガス用ゴム管お取替えの目安について

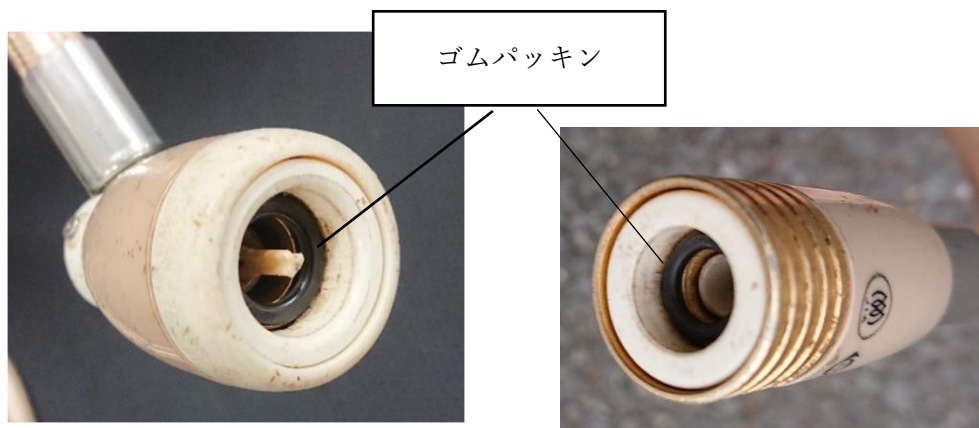
ガスコードは、外観上異常がなくても、ガス栓との接続口にゴムパッキンを使用しているため、劣化が起きるとガス漏れが発生する可能性があります。

【ガスコードガス栓側接続部】

【ガスコード器具側接続部】

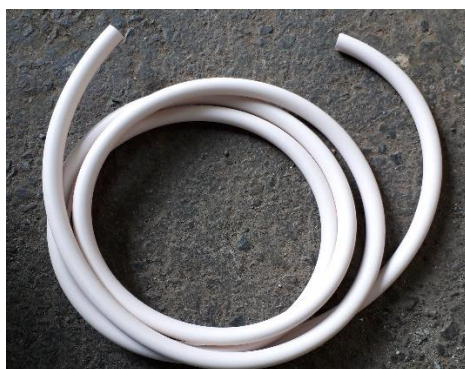
またガス用ゴム管は、劣化が起きるとひび割れて固くなったり、ガス栓との接続口がゆるんだりします。

【ガス用ゴム管】
